LA ACCESIBILIDAD GLOBAL  
EN LOS CENTROS DE TRABAJO:  
“ESTUDIO PILOTO DE 30 SEDES  
DE EMPRESAS”

Trabajo de campo y diagnóstico: Vía Libre Proyectos – Fundosa Accesibilidad, Fundación ONCE.

### Estándar utilizado para el diagnóstico de accesibilidad

- Como referencia para el diagnóstico de accesibilidad se ha tomado la norma UNE 170001-1, Sobre Accesibilidad Global. Requisitos DALCO (Deambulaci3n, Aprehensi3n, Localizaci3n y COmunicaci3n). El acr3nimo DALCO resume los tipos de requisitos que un entorno tiene que cumplir para poder ser considerado como entorno –en esta ocasi3n, laboral- globalmente accesible.

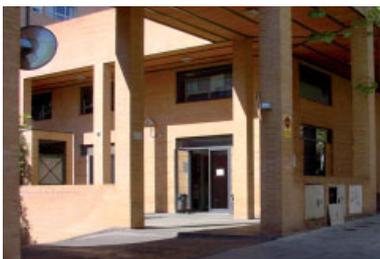
La iluminación es adecuada en el 88% de los entornos chequeados, pero la orientación necesita ser mejorada y, de manera especial, la señalización (47%).

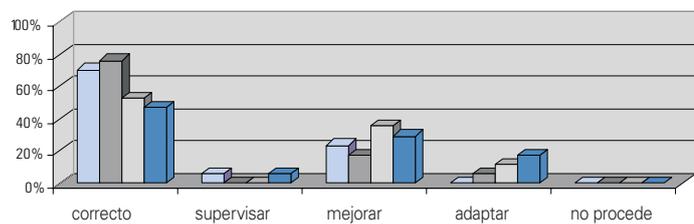
#### DEAMBULACIÓN

■ Pavimento ■ Espacio de maniobra ■ Zonas de circulación ■ Cambios de plano

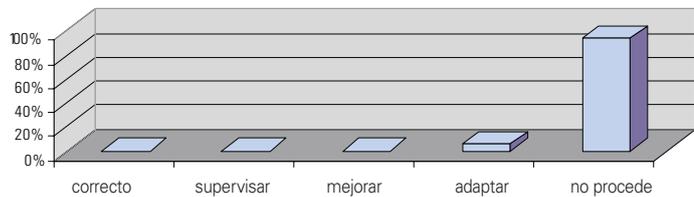
#### APREHENSIÓN

■ Alcance

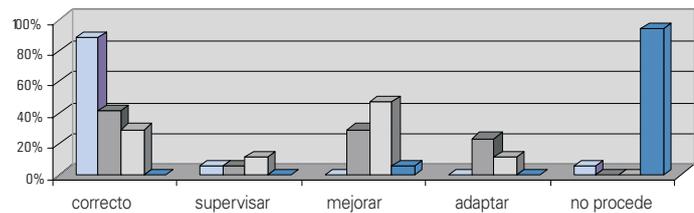
#### LOCALIZACIÓN

■ Iluminación ■ Orientación ■ Señalización ■ Otros medios

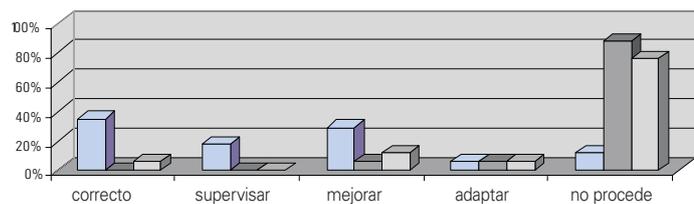
#### COMUNICACIÓN

■ Visual ■ Acústica ■ Táctil

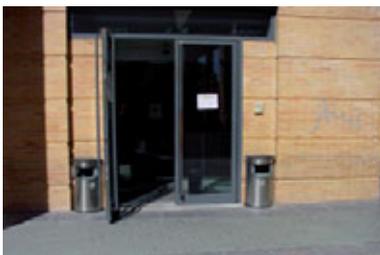
Los elementos visuales de los recorridos exteriores resultan correctos en el 50%. Los elementos acústicos y táctiles, sobre plano, necesitan supervisión.

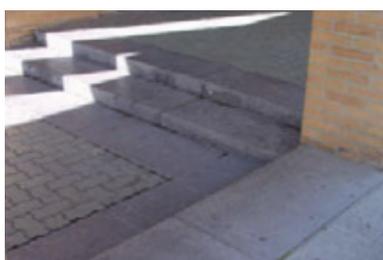
La comunicación visual y táctil requiere supervisión en este entorno concreto.

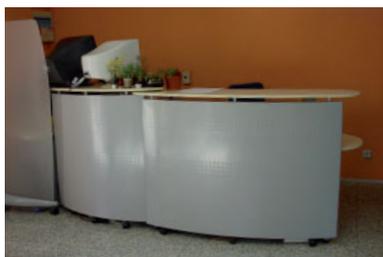
La comunicación visual necesita imperiosamente mejorar o adaptarse (71% y 23% respectivamente).

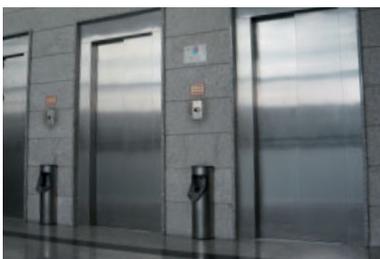
La comunicación visual y, especialmente la acústica, necesitan ser revisadas en un importante porcentaje de las sedes consultadas. La comunicación táctil ofrece buenos resultados en el 44% de los ascensores auditados.

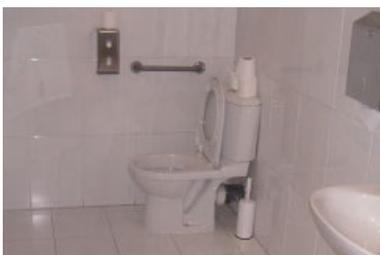
La comunicación visual requiere mejoras (73% de las situaciones), y la táctil ha de ser supervisada en el 91% de los casos en proyecto.

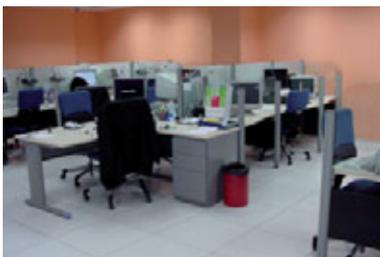
En este entorno, el elemento relacionado con la comunicación visual ha de ser mejorado y/o adaptado en más del 54% de las sedes.

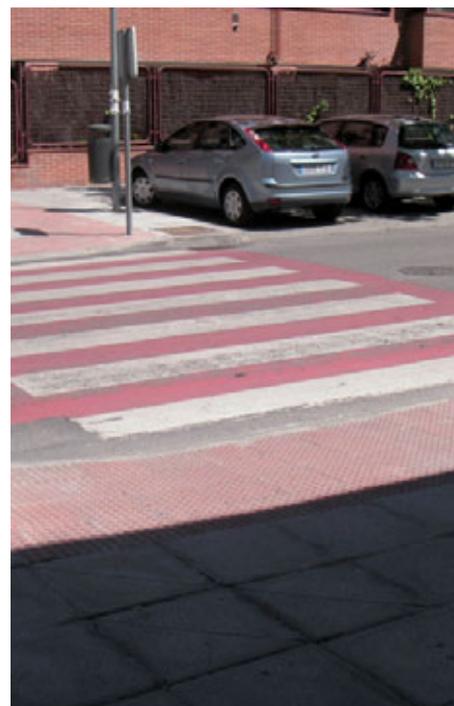
La responsabilidad de este área no corresponde a las compañías, pues es espacio público, aunque resulta fundamental para acceder a los centros de trabajo.

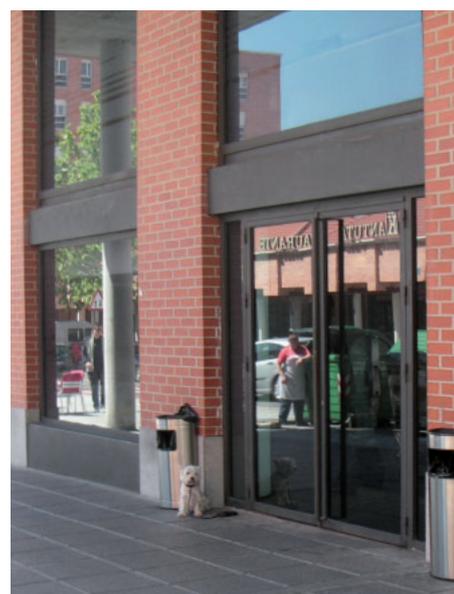
### ZONA 2

#### Área de acceso desde el exterior (recorridos exteriores dentro del recinto; rampas exteriores; escaleras exteriores; huecos de paso; vestíbulos y zonas de atención al público)

- Los cambios de plano en los recorridos exteriores dentro del recinto de las empresas.
- Los espacios de maniobra en los huecos de paso, singularmente en las puertas de entrada.

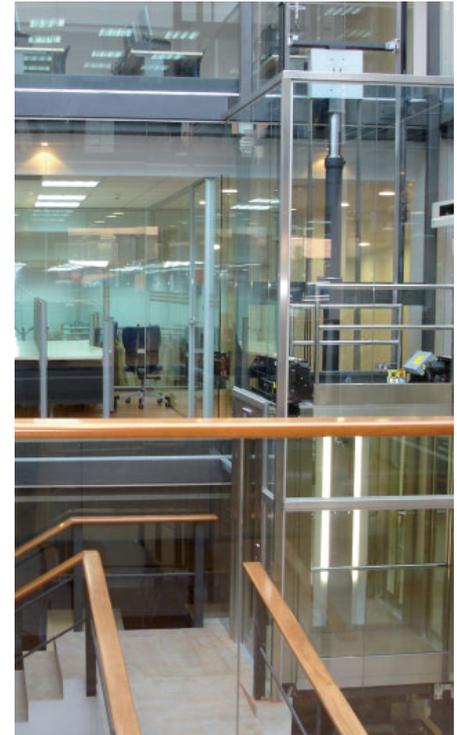
## ZONA 3

- El pavimento, espacios de maniobra y zonas de circulación de las rampas y escaleras interiores, así como los elementos de alcance y agarre (las barandillas).
- La iluminación, los elementos de orientación y señalización de las escaleras, rampas interiores y ascensores auditados.
- El accionamiento de las plataformas salva-escaleras.
- Los elementos acústicos y visuales de los ascensores de las sedes analizadas.

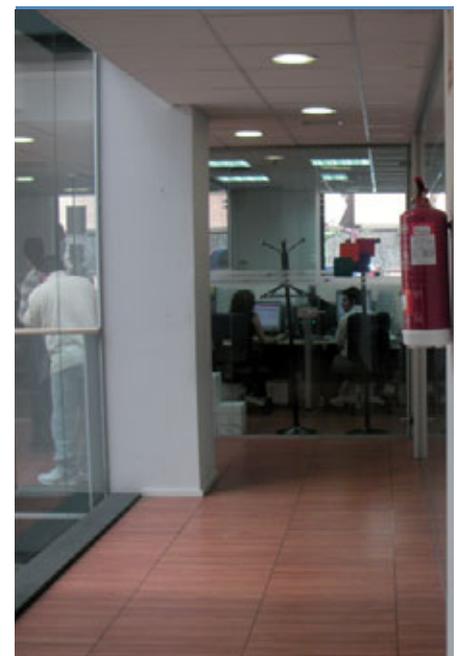
## ZONA 4

### Espacios interiores de circulación horizontal (pasillos y huecos interiores de paso)

- El pavimento, en cerca de la mitad de los casos estudiados.
- La orientación y señalización de pasillos y huecos de paso.
- Los elementos de comunicación visual.

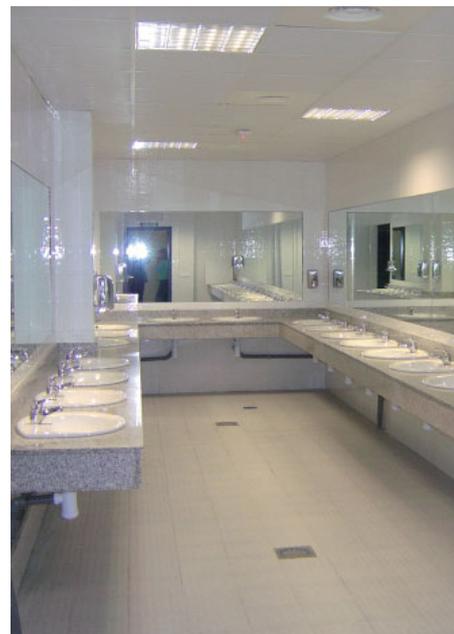
## ZONA 5

### Espacios higiénicos - sanitarios (aseos de uso público, aseos adaptados)

- La deambulación en cuanto a las zonas de circulación de los aseos de uso público.
- Los elementos relacionados con la orientación así como con la comunicación visual de éstos mismos aseos.
- Los espacios de maniobra y el pavimento así como los elementos vinculados al alcance, accionamiento y agarre, en los aseos calificados de adaptados.

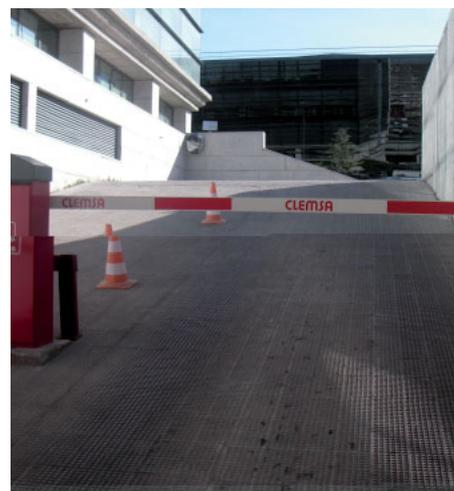
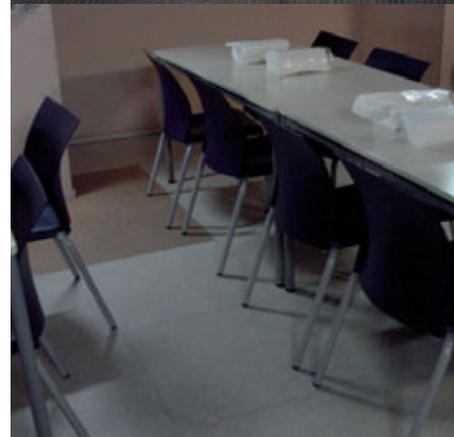
## ZONA 6

### Espacios de uso público (salas de trabajo; salas polivalentes, salones de actos, salas de juntas; garaje – aparcamiento; comedor – office)

- Los espacios de maniobra y zonas de circulación de las salas de trabajo, salas polivalentes y de los garajes.
- El alcance en las salas polivalentes, en los comedores, y en los garajes. Y en éstos últimos, además, el accionamiento.
- Los elementos de orientación y la señalización, sobre todo en las salas de trabajo, comedores y garajes y, aunque en menor medida, también en las salas polivalentes.
- La comunicación visual en los cuatro tipos de entornos considerados en esta zona.
